N° incident 20181118-1

Air Cluny Vol libre

Détecté par nos essais sur tyrolienne
dans le cadre de la mise au point du Pôle Pédagogique STIV'Air

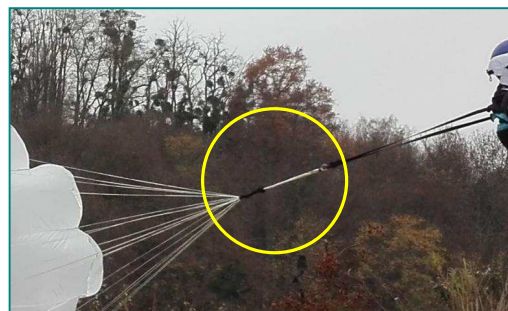
Sur un équipement de parachute secours en ventral, une gaine de protection des élévateurs en Y (installée entre le container et le fourreau existant sur la sellette) a révélé un incident particulièrement surprenant en résistant sans s'ouvrir.

Le "velcro" de la gaine n'a pas ouvert à l'extraction du POD, la gaine s'est arrachée de la fixation sellette (petites fixation par velcro autour d'une sangle) ; Par glissement à l'ouverture le long des élévateurs en "Y" elle est à pu remonter jusque dans le cône de suspentage. Cette strangulation basse a limité son ouverture et déformant fortement la coupole. Redescendra-t-elle pendant le temps du trajet vertical du pilote? Sur tyro non !
Donc un sérieux problème de stabilité et de taux de chute.

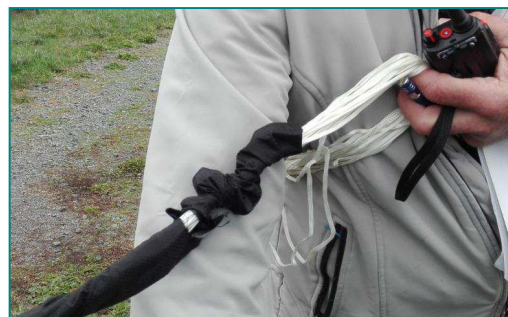
De plus il s'avère que les tissus employés pour ces gaines sont de natures très différentes selon les modèles, que la qualité de la couture de fixation de la garcette de fixation à la sellette fluctue et que le "grippe" du velcro qui ferme la gaine sur sa longueur est plus ou moins résistante. Plutôt plus puissante sur les modèles récents de construction plus « légère » (en poids)
Les longueurs varient du simple à +50% , celle de l'incident était la plus longue.

Il a existé dans le passé des gaines non attachées à la sellette. Aucun pilote n'en était équipé sur nos essais actuels, mais si le velcro est trop puissant, des incidents identiques pourraient exister. Peut-être un problème déjà détecté chez les constructeurs ?

Comme il se peut que nous soyons en présence d'une mauvaise installation il ne faut pas conclure trop rapidement sur ce type de protection, il faut suivre le problème qualité. Nous n'avons pas pu réutiliser la gaine immédiatement pour un nouvel essai sur l'équipement du pilote puisqu'elle était détruite. Le cône de suspentage n'était pas affecté en apparence, mais échauffement possible ?
Donc il la remplacera à l'occasion et reviendra en essai.

Bien que le diamètre le permettait juste, pas d'explication évidente pour savoir comment cette gaine a pu passer le maillon rapide de jonction (standard 8mm) aussi facilement
Le défaut d'installation reste une hypothèse dominante, mais pas prouvée.

Une chose est certaine, ces situations mettent en évidence le fait qu'il est nécessaire de pratiquer une ouverture proche des forces réelles d'utilisation avec son équipement personnel, couple sellette/secours.
