# Air Cluny Vol Libre

## Document de déclaration d'incident Interne au club

N° 20211223-1

Lieu : Pente de Sendon - Cluny

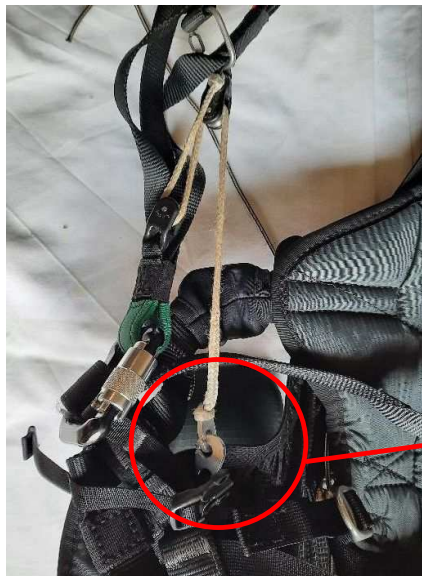
Comme à l'habitude et dans cet enchaînement, je raccroche machinalement le crochet, sauf que sans m'en rendre compte j'accroche sur **un second crochet caché derrière la sangle ventrale.**

Aucune différence visible au sol mais dès le gonflage, ce montage tire sur l'accélérateur et modifie le profil de la voile. En vol la voile tire franchement sur la gauche et a une très fâcheuse tendance à m'emmener en direction des buissons. Trois vols ont été nécessaires pour comprendre le problème.

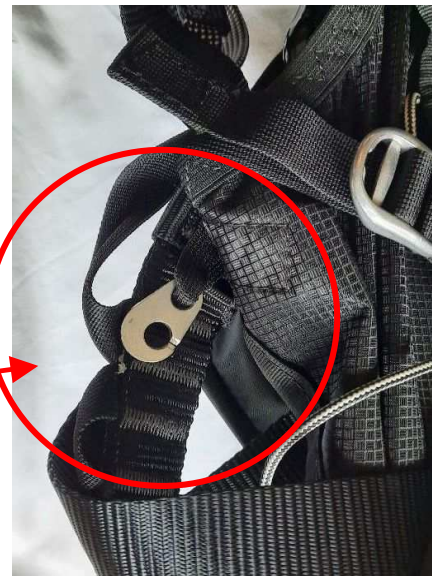
### Détail du mauvais montage

Un croc fendu identique à ceux de l'accélérateur est présent d'origine cousu sur la sangle sous les fixations de maillons d'élévateurs.

L'acheteur n'a eu aucune info sur son utilité, il l'a découvert à cette occasion.

- L'erreur de montage était coté droit uniquement, la dérive à gauche était donc bien observée et logique.
- Quatre participants à cette action, mais le « *regarde-moi* » collectif du groupe n'a pas joué. Élévateurs détendus, rien de vraiment anormal au premier coup d'œil et chacun avait sa petite affaire de travail en cours..

- Si ce croc supplémentaire n'est pas utiliser, le couper..? Au départ de grand vol un peu instable le long du relief, cet incident devenait critique avec de réels risques de rotation ou de *surpilottage* jusqu'à la vrille.

- Les crocs fendus sont difficiles à régler ( inox) et en alu ils se réouvrent toujours. **Mettre à la place des maillons rapide de 3.5mm** sur une tête d'alouette pour éviter le retournement en les faisant viser à la descente (comme.. avant les crocs fendus) et le problème est définitivement résolu.  
NB : Il existe d'autres solutions « légères » sans *accastillage* avec des nœuds bloquants adaptés.
